# Igensatta ledningar

EPSC Learning Sheet June 2020

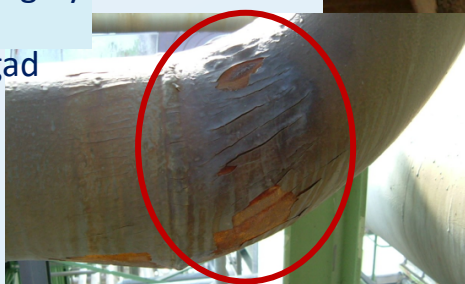
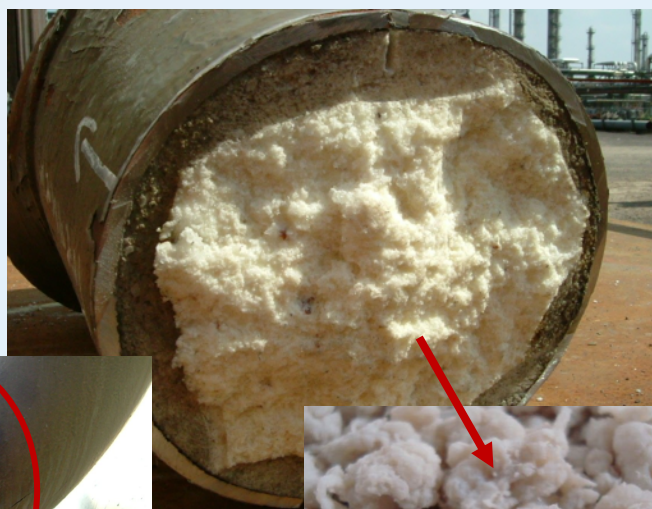
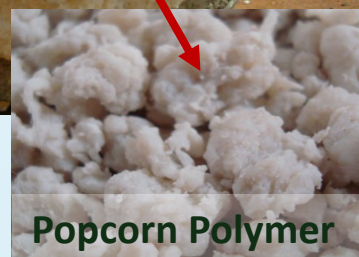
En 4" ledning från en destillationskolonn till en PSV (säkerhetsventil) hade blivit pluggad med polymerer. När en driftstörning orsakade högt tryck i systemet deformerades ledningssystemet på grund av att ledningen var pluggad och kunde inte släppa trycket via säkerhetsventilen.

- Händelsen inträffade i ett destillationstorn som separerade C3 och C4 produkter
- Dubbelbindningar kan skapa kraftiga polymeriseringsreaktioner. Butadien är ett ämne som är känt för att kunna skapa denna typ av reaktioner, även vid lägre koncentrationer (från 30% beroende på temperatur och tryck)
- Syre kan fungera som en initiator: se till att syrehalten är låg och tillsätt syreminskande additiv samt se till att utrustningen är passiverad före uppstart
- Önskad koncentration av polymeriserande material kan ansamlas i "döda ändar" som tex ledning till PSV. För sådana system bör det finnas en kontinuerlig spolning för att förhindra polymerisation i ledningarna
- Lär dig att känna igen ledningar eller annan utrustning som har deformerats (se exemplet i den röda ringen) och se till att rapportera alla upptäckta skador
- Se till att faror med polymerisering tas upp i riskanalyser

Säkerställ att ni känner till var polymerisering kan förväntas och möjligen skapa problem i era system
