# Brand i rörstråk

EPSC Learning Sheet February 2021

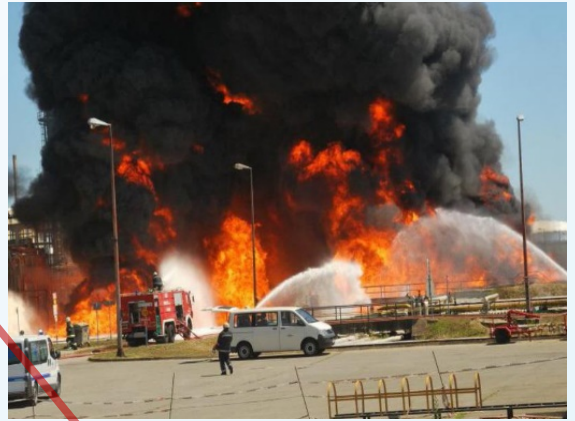
Inför uppstart av en ny isomeriseringsanläggning vid ett raffinaderi tömdes och rengjordes en befintlig rörledning. När nafta började pumpas var en blindfläns fortfarande öppen och mer än 1000 m<sup>3</sup> rann ut. En brand uppstod vilket ledde till allvarliga materiella skador

- Checklistor för säker avställning ska visa alla berörda flänsar och ventiler.
- När ett system har varit öppnat skall läckttest utföras innan farliga kemikalier tas in.
- Innan pumpning, kontrollera/patrullera berörd(a) rörledning(ar). Kolla sedan att flöde och nivåändringar i berörda cisterner/kärl stämmer överens.
- Design av rörstråk kan minska konsekvenser av spill: Avledning av spill, gasdetektion, brandisolering av rör samt åtkomst för brandbekämpning.
