Rensning av igensättningar

EPSC Learning Sheet Sept 2021

Process Safety
Fundamental:
Unplugging of Equipment

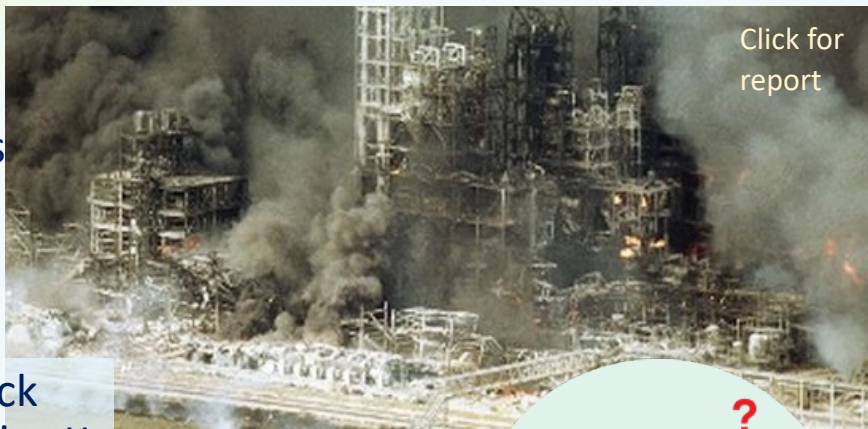
År 1989 skedde en katastrof vid Phillips Pasadena, när ett etenutsläpp antändes.

Eten under högt tryck användes troligen för att blåsa rent polyeten-reaktorns tömningsrör, genom öppning av låst kulventil.

- Polymerer tenderar att sätta igen rör och instrumentledningar.
- Om det inte finns bra rutiner för att rensa igensättningar tenderar driftspersonal att använda kreativa lösningar.
- Faror vid rensning av igensättningar måste förstås. Öppning av utrustning för rensning måste antingen undvikas eller ske under överinseende av högre chefer.
- Använd inte farliga medier under tryck för att blåsa rent igensatta rör och utrustningar.
- Innan rör eller utrustning öppnas upp för att rensa polymerer eller andra igensättningar, avlägsna farliga medier, tryck och energi.

Rensning av igensättningar kräver godkänd plan!
