Explosion i Tank

EPSC Learning Sheet April 2022

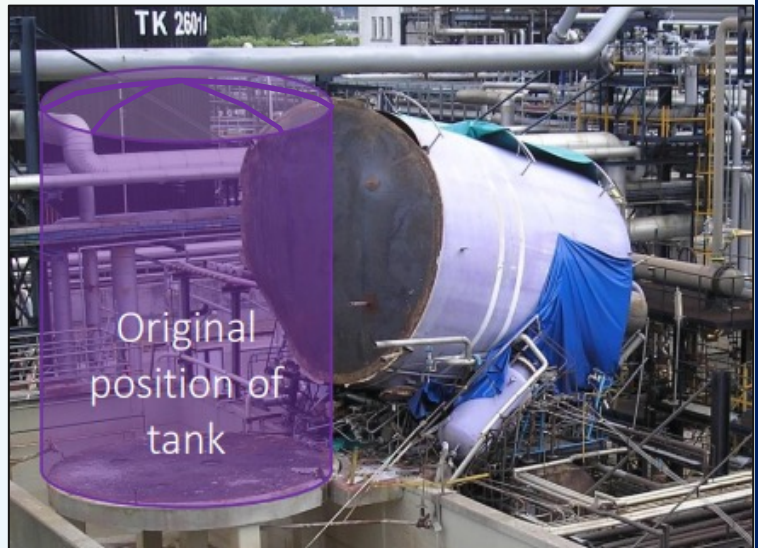
En svavelsyratank tömdes, ventilerades och förbereddes för inspektion. När rostiga bultar på tanktaket kapades med vinkelslip inträffade en explosion. Vätgas hade ansamlats under tanktaket.

- Koncentrerad svavelsyra med lite vatten blir mycket korrosivt gentemot kolstål, varvid vätgas bildas:
$$\text{H}_2\text{SO}_4 + \text{Fe} \rightarrow \text{H}_2 + \text{FeSO}_4$$
- Mätning för brännbar gas hade gjorts vid manluckan nedtill på tanken. Den explosiva blandningen (vätgas/luft) fanns strax under taket.
- Vätgas i luft har ett mycket brett brännbarhetsområde, och vid stökiometrisk blandning krävs mycket låg energi för att åstadkomma antändning och deflagration eller detonation.
- Ventilera alltid toppen av syratankar när de förbereds för underhåll och inspektion.
- Undvik ackumulering av vätgas i högpunkter.

Vätgas kan ackumuleras i högpunkter och bilda explosiv blandning!
