Brand i Visbreaker

EPSC Learning Sheet October 2022

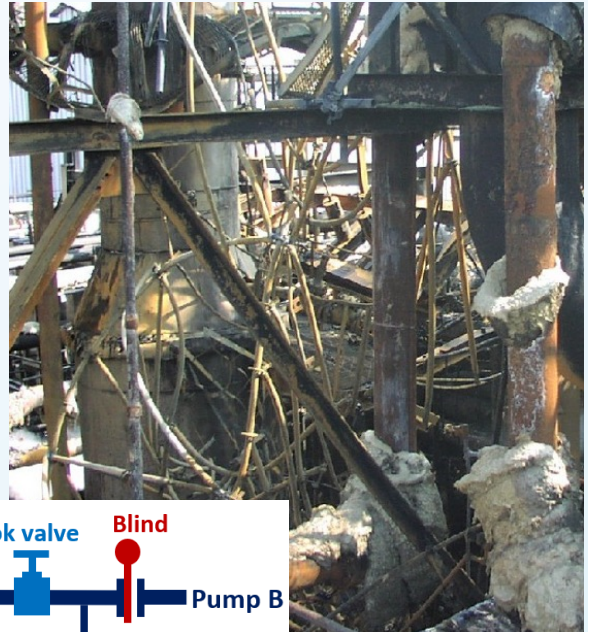
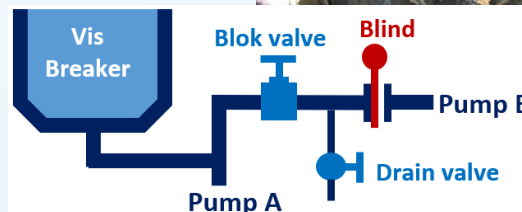
Återmontering av pump för bottenuttaget på en Visbreaker destillationskolonn resulterade i utsläpp av varma kolväten och brand. Ventilen var inte helt stängd och när blindspaden lossades släppte en igensättning av stelnad olja.

- Ventilen mot kolonnen var inte helt stängd men höll tätt genom igensättning av stelnad olja. Det är en typisk fara med ventiler i service med tunga kolväten.
- Innan sådana systems öppnas upp ska de rengöras väl, och gärna spolas med lättare kolväten om möjligt.
- Öppnande av dräneringsventilen avslöjade inte att avstängningsventilen inte var helt stängd. Kontrollera alltid att dräneringar är fullt öppna och inte igensatta. Impulsledningar till tryckgivare kan också vara igensatta.
- Nödavstängningsventilen fungerade inte, eftersom kablarna till ventilen brändes sönder. En fjäderstängande ventil ("fail-safe") hade antagligen fungerat bättre.

Arbete med bara en stängd ventil mot system i drift är farligt och kräver särskilda försiktighetsåtgärder
