Dammexplosion med bitumen

EPSC Learning Sheet July 2023

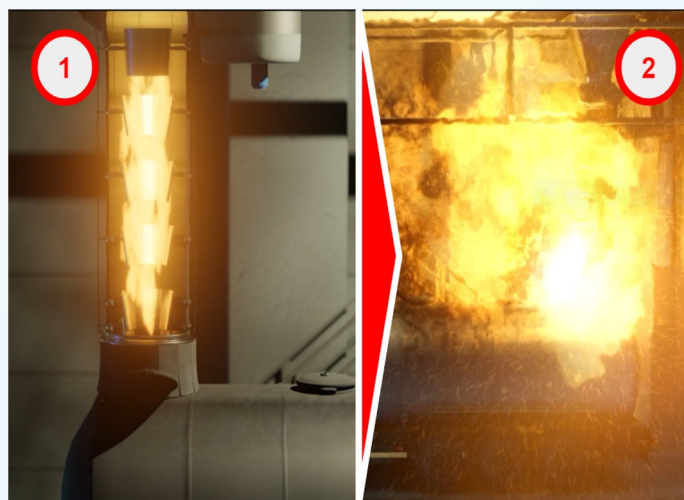
Under fyllning av bitumen i fast form till tankbil inträffade en primär dammexplosion i anslutningsbälgen, på grund av dålig jordning och statisk elektricitet. Dammansamlingar i lastningshallen virvlade upp vilket ledde till en sekundär dammexplosion.

Finfördelat och brännbart damm kan lätt antändas av statisk urladdning (bl.a.)

- ❓ Gör noggranna riskbedömningar enligt god branschpraxis med bra data på dammegenskaper (bl.a. minsta tändenergi och -temperatur).
- ❓ Vid test av dammexplosionsegenskaper, använd alltid den minsta partikelstorleken som kan tänkas uppstå under verkliga förhållanden. Verifiera det under drift från tid till annan.
- ❓ Städning är av största vikt för att förebygga sekundära explosioner. Det är vanligt att primära explosioner virvlar upp mer damm som ger större sekundära explosioner.
- ❓ Implementera tillförlitliga och effektiva barriärer för att förebygga dammexplosioner och/eller begränsa deras konsekvenser.
- ❓ Se till att jordning/potentialutjämning är effektiv och tillförlitlig. I fallet ovan bildades statisk elektricitet när partiklarna släpptes ned i tankbilen, och jordkabeln var dåligt ansluten.
