Hexanläckage

EPSC Learning Sheet October 2023

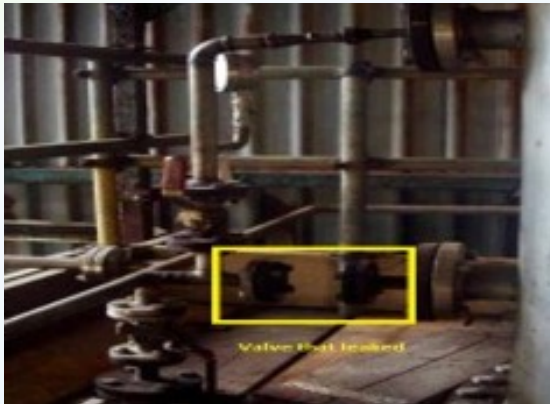
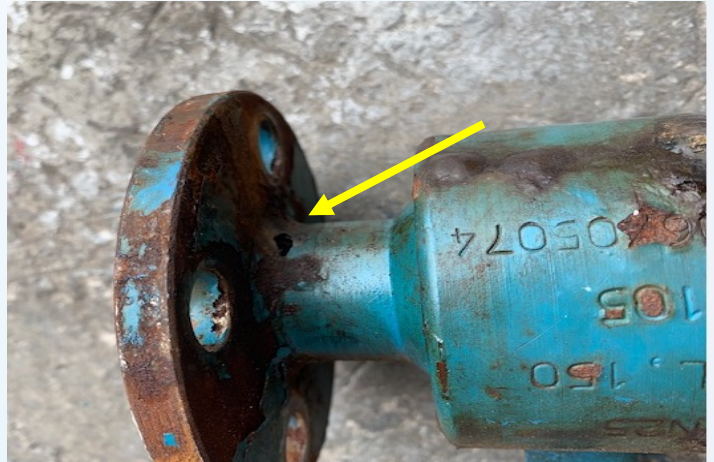
I en extraktionsenhet med hexan uppstod ett 3 mm stort hål vid flänsen på en kulventil. Trycket var ca 2 barg. Ett stort gasmoln spreds i byggnaden, vilket upptäcktes och ventilerades bort.

- Vid ett projekt för uppgradering till rostfritt material sattes en gammal ventilen i kolstål tillbaka, eftersom en ny i rostfritt material saknades.
- Genom kontakten med rostfritt material korroderade den befintliga flänssvetsen mycket snabbare än normalt.
- Sådan bimetallkorrosion (galvanisk korrosion) uppstår när metaller med olika ädelhet är i kontakt och utsätts för fukt eller annan elektrolyt.
- Korrosionen uppmärksammades inte på grund av isolering.
- Vid överlämning av mekaniska arbeten är det viktigt att kontrollera att korrekt material har använts överallt.

Undvik kontakt mellan rostfritt stål och kolstål för att hindra snabb bimetallkorrosion
