Spricka i termometerficka

EPSC Learning Sheet November 2023

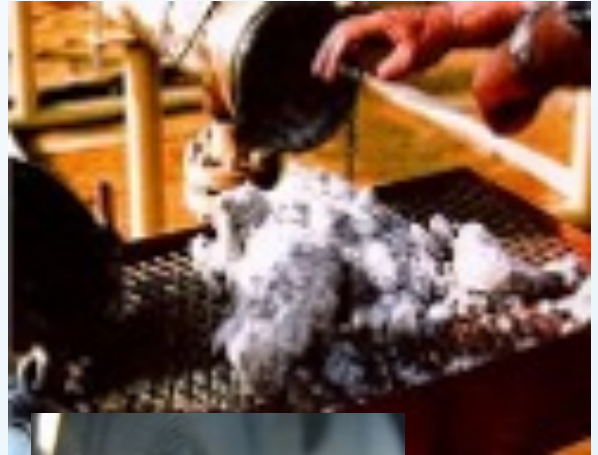
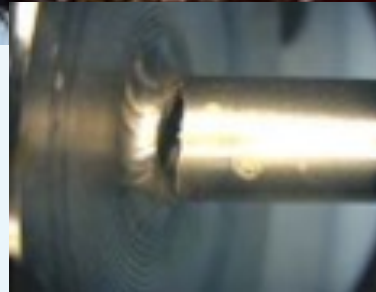
Vid en offshoreanläggning uppstod läckage i en termometerficka, vilket ledde till brand i isoleringen.

Det var hög flödes hastighet i en värmeväxlare som ledde till resonans, vibrationer, utmattning och sprickbildning.

- Hydratbildning ledde till igensättning i en parallell kylare, varvid gasflödet i den aktuella kylaren fördubblades.
- Hög flödes hastighet och turbulens runt termometerfickan ledde till vibrationer och utmattningssprickor.
- Klena rör (<25 mm) och armaturer är särskilt känsliga för utmattning, exempelvis termometerfickor vid höga flöden, tryckgivare nära kompressorer och dräneringsrör vid säkerhetsventiler som klappar när de lättar.
- “Resonans” eller “Utmattning” kan bra som extra ledord vid HAZOP och designgranskning.
- Stagnation av klena rör kan minska risken för utmattning genom vibrationer.

Förhindra resonans och utmattningsbrott
