# Klorbrand i kolstålsrör

EPSC Learning Sheet December 2023

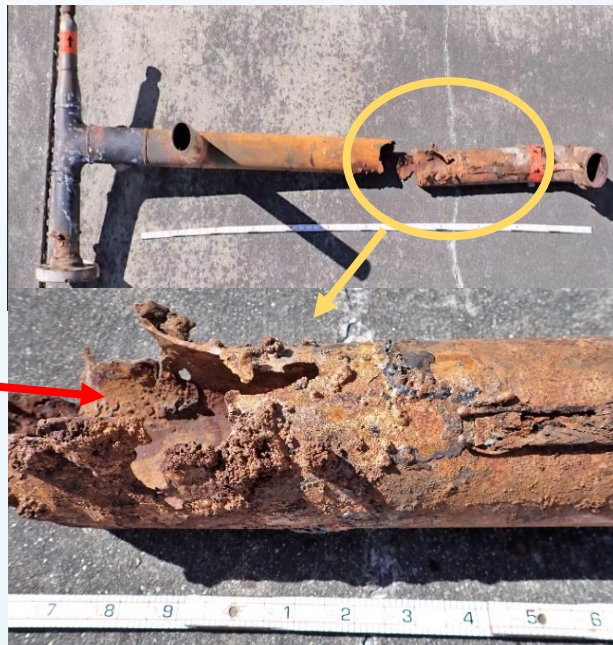
En brand uppstod när klor reagerade med järn i ett kolstålsrör. Orsaken var hög temperatur p.g.a. fel på eltracing. Röret brändes sönder vilket ledde till utsläpp av den mycket giftiga klorgasen.

- Klorbrand i kolstål uppstår vid temperaturer över 250 °C. Normalt hålls temperaturen väl under 150 °C i sådana system.
- Föroreningar och ökad ytarea (t.ex. rost) kan minska temperaturen där järn oxideras av  $\text{Cl}_2$  ned till ca 100 °C.
- Temperaturen i klorsystem av kolstål kan behöva övervakas med larm för hög temperatur.
- Eltracingen skadades här, vilket ledde till kortslutning och hög temperatur. En jordfelsbrutare borde ha detekterat felet och brutit strömmen.
- Eltracing måste vara rätt utförd för aktuell spänning.
- Inspektera kritisk eltracing och reparera eller byt ut skadade delar.
- Välj säkrare alternativ för klorsystem, t.ex. följeledningar med hetvatten.

**Följeledningar för klorrör är säkerhetskritiska**
