# Läckande bälga

EPSC Learning Sheet May 2024

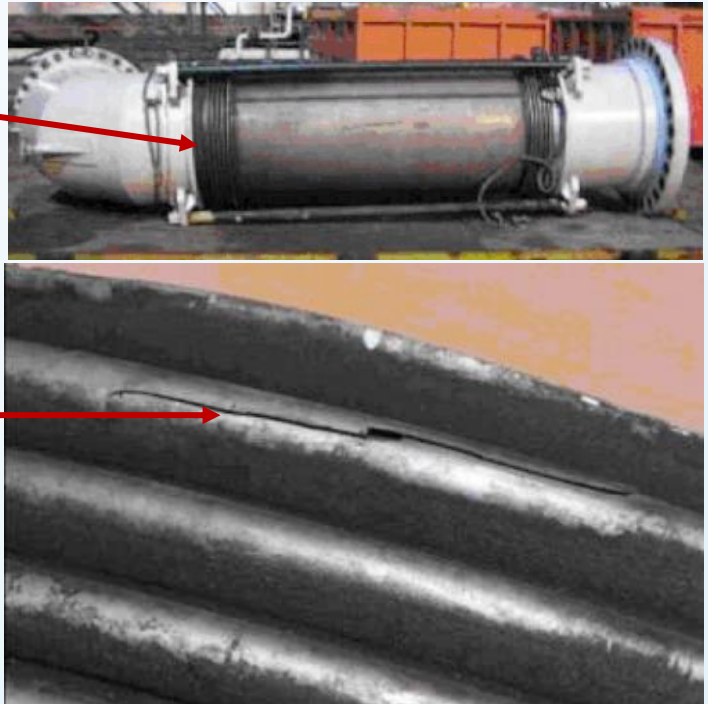
En 30-tums bälga på en recirkulationskompressor havererade under uppstart av en krackningsanläggning. Det blev en 10 cm lång spricka. Bälgen var 36 år gammal och opererade vid 3.2 bar och 32°C.

- Bälgar tar upp rörelser till följd av termisk expansion
- De är i allmänhet känsligare än vanliga rör. Läckage kan uppstå till följd av vibrationer, utmattning, snedbelastning och mekanisk överkan.
- Den här bälgen var gjord i rostfritt stål (SS 321), och hade varit i drift i 36 år.
- Vid uppstart kan kompressorer ge upphov till variationer i temperatur och tryck. Bälgar måste vara konstruerade för det.
- Kritiska bälgar måste ingå i inspektionsprogram, eftersom utmattning och sprickbildning ofta är långsamma förlopp. Den här sprickan borde ha upptäckts innan läckaget.
- Referera till standarden: [ASTM F1120-87](#).

**Säkerställ bälgars integritet**
