Brusten slang

EPSC Learning Sheet - Feb 2022

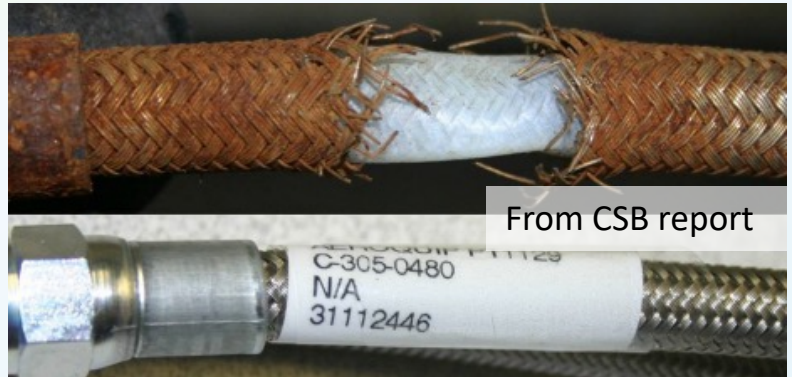
Fosgen lossades med slang (stålmantlad PTFE) från 1 tons cylinder till processystem. Korrosion under märkningen gjorde att slangen brast, och en operator i närheten fick fosgen på sig.

- Fosgen trängde igenom PTFE vilket gav hög HCl koncentration och corrosion under stålmantlingens märkning. Undvik genomsläppligt plastmaterial och se till att mantlingen är korrosionstålig (SS-316 tål inte HCl).
- Kontrollera slangar inom program för förebyggande underhåll, och byt ut slangar inom rätt intervall.
- När avvikelser som korrosion observeras (se övre fotot), kontrollera alla slangar i liknande service.
- Om slangar fyllda med fosgen i vätskefas blockeras in, så stiger trycket om temperaturen ökar. Diskutera den risken i processriskanalyser, och utbildna driftspersonalen.
- Använd rör (inte slang) för mycket giftiga kemikalier.

Undvik slangar för mycket giftiga kemikalier
