# Explosion i krackeranläggning

EPSC Learning Sheet February 2024

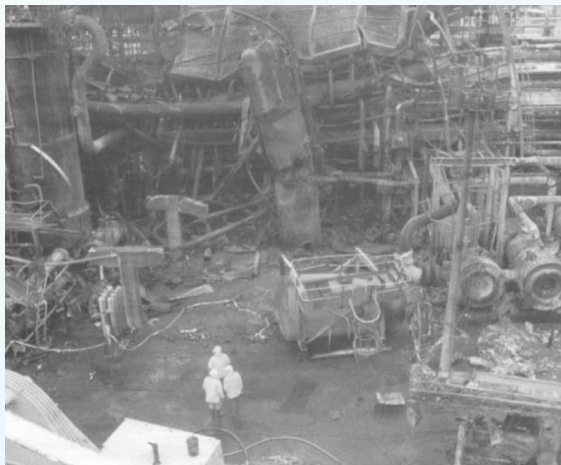
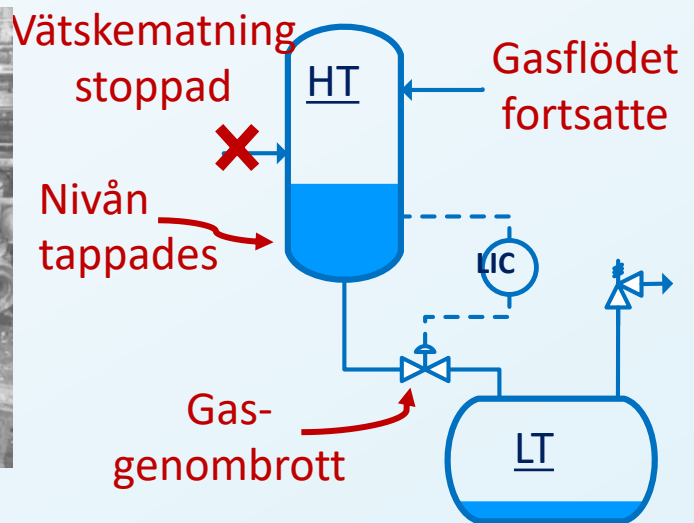
Vid uppstart av en krackeranläggning strömmade gas från en högtrycksseparator (HT) till en lågtrycksseparator (LT) som då övertrycktes och brast. Gasmolnet antändes och det blev en våldsam explosion.

- Lågnivåtrippen på HT-separatören (som skulle hindra gasgenombrott) var bortkopplad, och lågnivålarmet som skulle ha varnat operatörerna fungerade inte.
- Säkerhetsventilen på LT-separatören var dimensionerad för utvändig brand, inte för gasflöde från HT-separatören.
- Vätskelåset i en HT-separator kan brytas på grund av kanalbildning även om det finns vätska kvar.
- Vid processriskanalys/HAZOP, var uppmärksam på skillnader i designtryck och oönskat flöde från HT- till LT-system.

**Riskbedöm övertryck till följd av gasgenombrott från HT- till LT-system**
