# Gasexplosion med isobuten

EPSC Learning Sheet April 2024

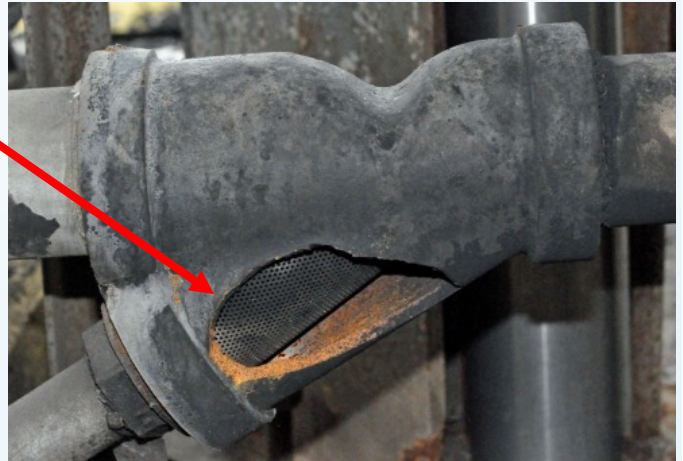
En Y-sil i ett 3-tumsrör brast på grund av tryckvariationer orsakade av termisk expansion. Utsläppet av isobuten ledde till gasmolnexplosion, varefter företaget gick i konkurs.

Foto från CSB:s rapport

- När temperature stiger i en inblockerad vätska i ett slutet system kan designtrycket överskridas.
- I detta fall uppstod ett sprödbrott då silen var av gjutjärn. Segare material rekommenderas för tryckbärande system med farliga ämnen.
- Ibland kan ventiler låsas i öppet läge för att möjliggöra termisk expansion.
- Termiska säkerhetsventiler kan behövas i system där vätska kan blockeras in med stängda ventiler.
- Fastställ när termiska säkerhetsventiler krävs för varje anläggning, beroende på volym, vätska, konstruktionsmaterial och förväntade temperaturändringar.
