# Brand i rörstråk

EPSC Learning Sheet February 2021

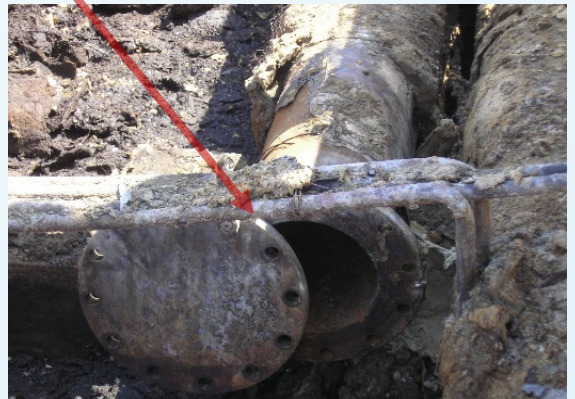
Inför uppstart av en ny isomeriseringsanläggning vid ett raffinaderi tömdes och rengjordes en befintlig rörledning. När nafta började pumpas var en blindfläns fortfarande öppen och mer än 1000 m<sup>3</sup> rann ut. En brand uppstod vilket ledde till allvarliga materiella skador

- Checklistor för säker avställning ska visa alla berörda flänsar och ventiler.
- När ett system har varit öppnat skall läckttest utföras innan farliga kemikalier tas in.
- Innan pumpning, kontrollera/patrullera berörd(a) rörledning(ar). Kolla sedan att flöde och nivåändringar i berörda cisterner/kärl stämmer överens.
- Design av rörstråk kan minska konsekvenser av spill: Avledning av spill, gasdetektion, brandisolering av rör samt åtkomst för brandbekämpning.

**Kontrollera rörsystem innan pumpning**
