Klorläcka

EPSC Learning Sheet March 2023

Säkerställ att rörfästen inte orsakar läckor

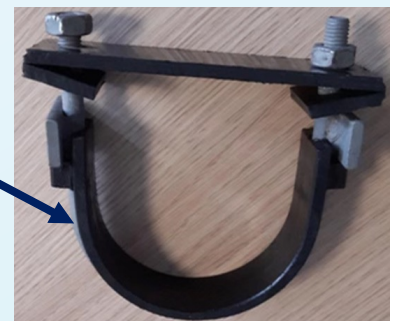
En 80 mm rörledning med klor i vätskefas vid 7 bars tryck började läcka vid infästningen mot en stålbalk. Röret gick högt upp i en rörgata och var svåråtkomligt. Vid inspektion 6 månader tidigare missades denna kritiska detalj.

- Infästningar av rör mot rörbryggor och pelare kan vara särskilt utsatta för korrosion och erosion.
- Röret behöver hänga fritt för att möjliggöra expansion. Rörhållare med skyddande plastmaterial kan minska friktionsskador.
- Drönare kan användas för inspektion av svåråtkomliga detaljer.
- Konstruera rördragning, röstöd och infästningar så att okulärbesiktning underlättas.
- Förhållanden som kräver extra uppmärksamhet vid inspektion: vatten som ansamlas, röstöd/-fästen, döda ben, vibrationer, övergångar mellan rorspecifikationer, cykliska laster, termisk expansion m.m.
