# Högt Reaktortryck

EPSC Learning Sheet December 2021

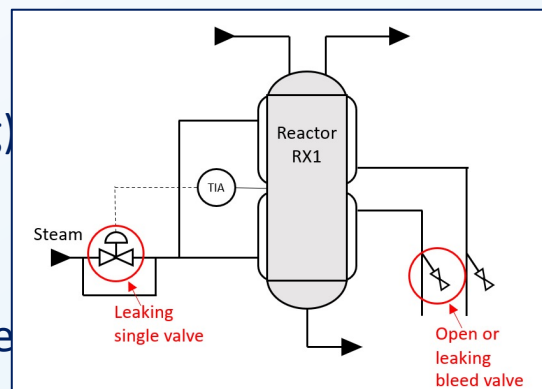
En reaktor var ur drift en längre tid utan att innehållet (isocyanatlösning) dränerades. Ånga läckte igenom en stängd reglerventil till mantel.

Reaktortemperaturen steg varvid återstående material polymeriserade vilket ledde till högt tryck och igensättningar.

- Lita inte på bara en ventil för säker avställning
- Erosion (bl.a.) kan göra att ångventiler läcker igenom. Kontrollera viktiga ångventiler.
- Ånga fortsatte läcka igenom. Kondensat samlades på marken, då en dränering var öppen eller läckte igenom, utan att någon reagerade reagerade. Ifrågasätt utsläpp av ånga och kondensat.
- Töm reaktorer som inte ska vara i drift under en längre tid.
- Ha kunskap om ingående ämnens egenskaper.
- Fortsätt övervaka temperaturen och trycket i all utrustning som är ansluten till trycksatta system och innehåller kemikalier.
