# Tappad klortank

EPSC Learning Sheet June 2024

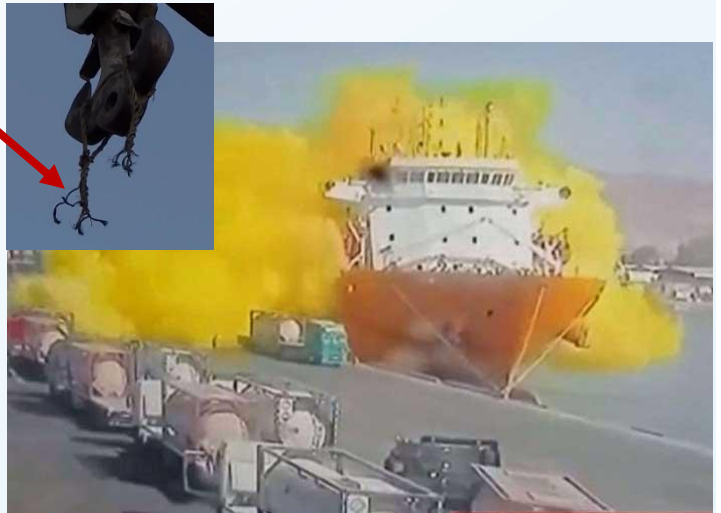
En stålvajer brast när en 29-tons trycksatt tank fylld med klor lyftes upp på ett fartyg. Tanken brast i fallet och cirka 20 ton giftig klorgas släpptes ut. 13 personer dödades och 250 personer skadades vid utsläppet.

- Stålvajern var godkänd för 10 ton, avsedd för tomma containrar. Vajerns kapacitet överskreds nästan tre gånger med en full klortank.
- Vajern saknade märkning som visade dess nominella kapacitet vilket sannolikt bidrog till att fel vajer valdes för lyftet.
- Använd säkrare lyftanordningar, såsom lyftok, för att undvika vajer.
- Inspektera kritisk lyftutrustning innan varje användning.
- Följ IOGP:s rekommendationer [länk](#)
- Utrym närområdet vid lyft av farliga kemikalier för att minimera exponeringsriskerna.
